دراسة لاسباب و حلول الشروخ في المباني وتطبيق استخدام Spall TX عالي التقنية في ترميم شروخ
خرسانية دقيقة نتيجة الانكماش اللدن للخرسانة بمبنى تجاري تحت الانشاء مكون من طابق واحد بمدينة
بني سويف الجديدة.

A study of the causes and solutions of cracks in buildings and the application of the use of high-tech Spall TX in the restoration of fine concrete cracks as a result of plastic shrinkage of concrete in a one- floor commercial building under construction in the new city of Beni- Suef.

د.م / لميس سيد محمدي عبد القادر

مدرس بقسم تكنولوجيا الانشاءات المعمارية

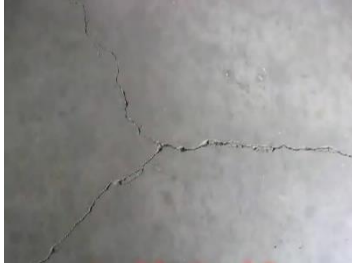
وجدت شروخ دقيقة في بلاطة سقف الدور الارضي و قد تم تحديد الأسباب التي أدت إلى حدوث هذه العيوب والتصدعات بالمبنى تحت الدراسة ألا وهي شروخ نتيجة الانكماش اللدن للخرسانه وهي شروخ غير انشائية وغير خطرة على المبنى و حديث ليس نتيجة لأخطاء فى التصميم أو لتعرض المنشأ لأحمال غير عادية، و غالبا تكونت نتيجة التبخر السريع جداً لمحتوى الرطوبة والمياه من سطح الخرسانة أثناء تصلدها وهي مازالت لدنة، حيث أن الخرسانة اللدنة يكون جفافها أثناء التصلد يعتمد على عدة عوامل منها وبصفة خاصة درجة الحرارة وسرعة الرياح والرياح الجافة والتعرض المباشر لاشعة الشمس و هذه العوامل التي قد تسبب معدلاً للتبخر أعلى من معدل إرتفاع المياه داخل الخرسانة إلى سطح الخرسانة ، و حيث أن الشروخ اللدنة تتكون نتيجة إنكماش الخرسانة تكون عادة صغيرة فى الطول وسطحية وتظهر فى وقت واحد فى الإتجاهات العرضية.

شكل (1) يوضح الشروخ الأفقية التي وجدت في ارضية سقف الدور الارضي بالمبنى.
المصدر: 12

- 1- ضمان جفاف سطح الخرسانة تماما. شكل (1)
 - 2- تنظيف سطح الخرسانة تماما من أجزاء الخرسانة الضعيفة أو المفككة والضعيفة وكذلك إزالة زبد الأسمنت. شكل (2)

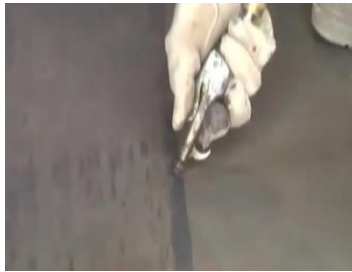
شكل (2) يوضح تنظيف سطح الخرسانة تماما من أجزاء الخرسانة الضعيفة أو المفككة أو زيد الأسمنت. المصدر : 12

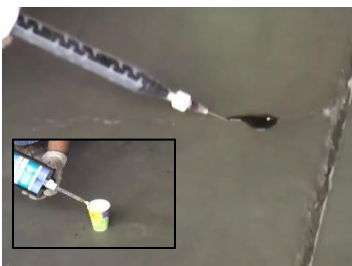
شكل (3) مادة Spall TX بعد سحبها بسرّجة مخصصة لحقن الشروخ الخرسانية. المصدر : 12:

هو عبارته عن مواد سائلة متوسطة اللزوجة لها درجة لزوجة منخفضة تعطىها قدرة تسرب كبيرة إلى اعماق الشروخ قليلة الإتساع ، وله قوة التصاق عالية بينه وبين الخرسانة و تزيد عن مقاومة الشد للخرسانة ، كما وتمتعته بقوة التصاق عالية مع الخرسانة، و قد تم مراعاة عدم إستخدام أى مواد مذيبة مع Spall TX نظراً لأنها تتطاير بعد الجفاف والتصلد وتكون فراغات داخل الخرسانة مكان تطايرها.

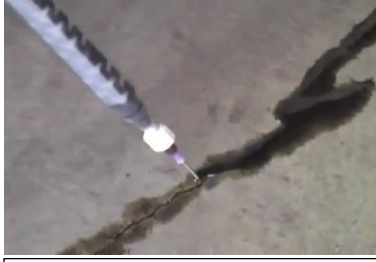
شكل (4) يوضح حقن الشروخ
الخرسانية بمادة Spall TX أكثر من
مرة للشروخ الواحد. المصدر : 12

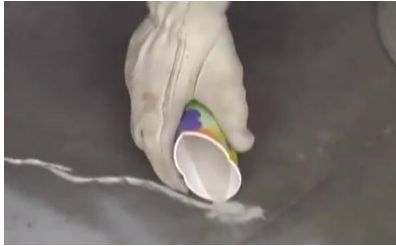
شكل (5) يوضح ملئ الشروخ بالرمل
بعد حقنها بمادة Spall TX عدة مرات
متتالية. المصدر : 12

- 6- حقن الشروخ الخرسانية الصغيرة عدة مرات ب Spall TX ذو الزوجه المنخفضة حيث يمكنه التسرب داخل الشروخ الشعرية حتى تمتلئ. شكل (5)
 - 7- تم ملئ الشروخ بالرمل بعد الانتهاء من حقنها أكثر من مرة بمادة Spall TX. شكل (6)

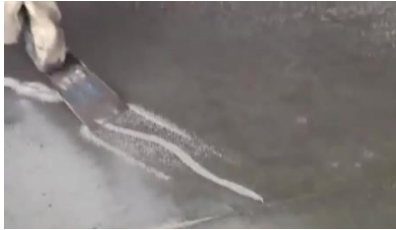
شكل (6) يوضح أنه يتم ضغط
ومساواة سطح الرمل بعد ملئ الشروخ
به بحيث يتم التماسك بينه وبين المادة
المستخدمة والخرسانة. المصدر : 12

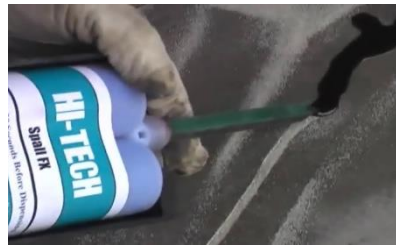
شكل (7) يوضح استخدام Spall TX
بعد ملئ الشروخ و دمكها بالرمل
لمزيد من التماسك. المصدر : 12 .

- 8- تم ضغط و مساواة سطح الرمل بعد ملئ الشروخ به بحيث يتم التماسك بينه و بين المادة المستخدمه والخرسانة. شكل (7)
 - 9- ثم يستخدم Spall TX ثانية لملئ الشروخ و دمكها بالرمل لمزيد من التماسك.

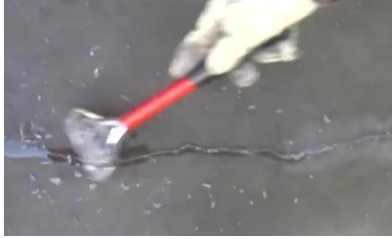
شكل (8) يتم حك سطح الخرسانة بعد أن تجف المادة و تتماسك مع الخرسانة و تصبح كأنها جزء منها ، ثم بتنظيف السطح و مساواته تماما .المصدر:12
