استراتيجية تطوير وإعادة تأهيل القاهرة التاريخية (دراسة حالة شارع المعز ومنطقة الدرب الأحمر)

اعداد / محمد نبيل عبد الصادق السباعي

المعهد التكنولوجي العالي بالعاشر من رمضان

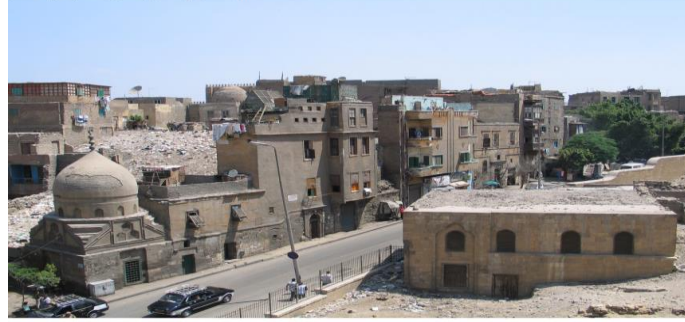
التراث العمرانى - شارع المحجر - قسم الدرب الأحمر

وجود أجزاء من المبنى التاريخى (مثال، واجهات الطابق الأرضى من مبنى تاريخية ما زالت قائمة) يعتبر عنصراً معمارياً هاماً.

شكل (2) يوضح التراث المعمارى فى منطقة أبو حريبة وشارع المحجر

يشمل هذا المعيار البحث فى وجود أو غياب المباني المهمة بسبب أصالتها ما قبل المعاصرة والمباني الحديثة بعد القرن 19 دون اشارة الى طرز أو أنماط معمارية محددة وقد أوضحت الدراسة ذلك فى منطقة أبو حريبة وشارع المحجر بمنطقة الدرب الأحمر حيث تمثل واجهات الطابق الأرضى عنصر معماريا تاريخيا هاما بينما حصلت 3 شياخات على 3/2.5 نقط على امتداد شارع المعز والجمالية ومنطقة القلعة حيث أن النسيج العمرانى شمل آثار ومباني معاصرة تم الحفاظ عليها شكل (2).

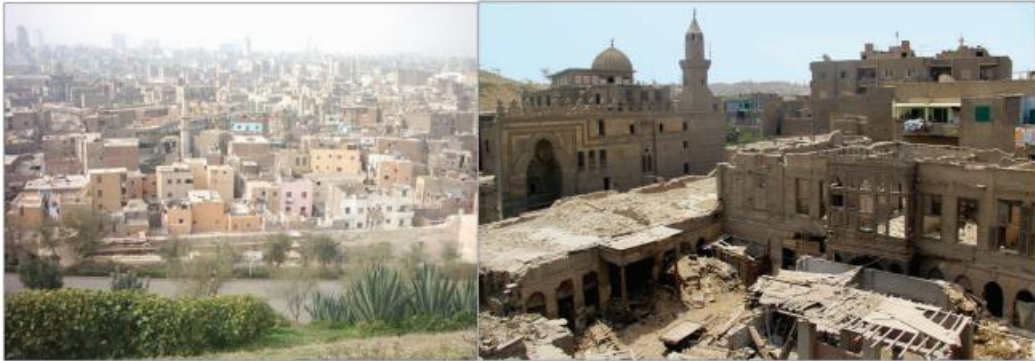
شكل (3) منطقة درب الأحمر قبل التطوير

- 5- انشاء حديقة الأزهر مكان مجمع دفن النفايات والتي تعتبر مركز جذب حضارى وثقافى ومورد اقتصادى يساهم في تحسين المنطقة بأكملها حيث أن منطقة درب الأحمر تقع في الجهة الغربية من الحديقة ولذلك امتد نطاق مشروع الحفاظ ليشمل المباني التاريخية بالحى كله وهذا يعنى الاستفادة من امكانيات المكان التاريخية والثقافية والبشرية في التنمية الشاملة للمنطقة شكل(3).

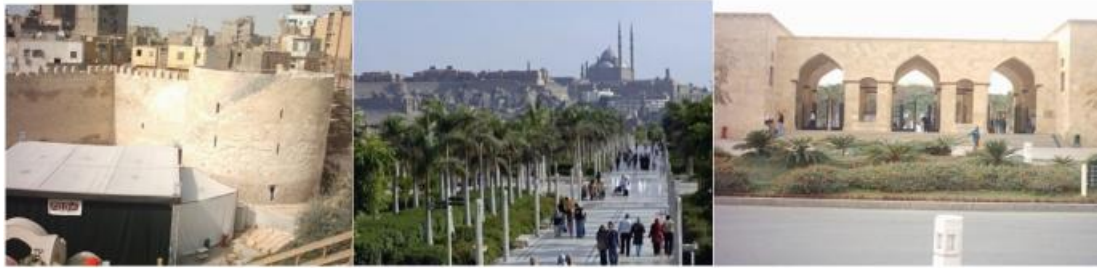
شكل (6) يوضح حديقة الأزهر من الداخل ومسار الحركة والسور

تم ربط المنطقة بحديقة الأزهر عن طريق ترميم واعادة فتح باب المحروق مع أجزاء من سور القاهرة الأيوبية مما ساهم فى سهولة الأتصال بحديقة الأزهر عن طريق ميدان مسجد أصلان ويخصص لحركة المشاه كما تم تنظيم الأسواق المفتوحة واقامة سوق مغطى للسكان شكل(5)،(6).

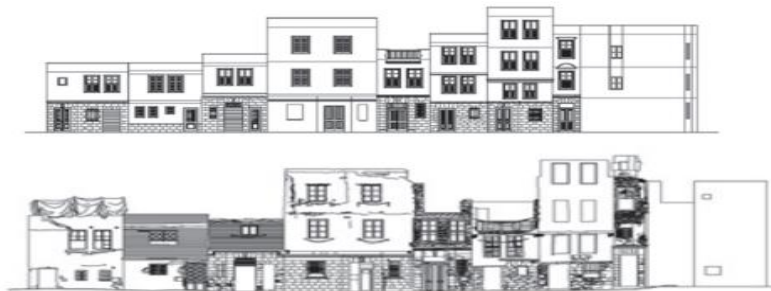
شكل (7) يوضح تأكيد الطابع والوحدة البنائية بالمنطقة

ركز برنامج اعاده التأهيل على التجانس بين الكتل البنائية فى الأرتفاعات ومواد البناء وطبيعة الألوان والمفردات التصميمية ومعالجة الواجهات والفتحات لتكوين وحدة معمارية وطابع عمرانى مميز للمنطقة يتناسب مع خصوصية المحيط العمرانى شكل (7).

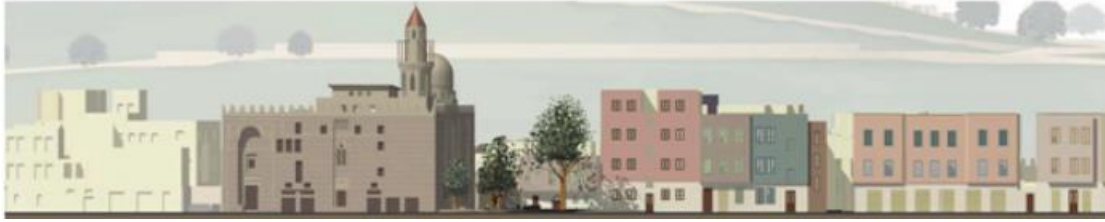
شكل (8) يوضح المنطقة بعد التطوير

ج- تزايد الشعور بالتنوع والتشويق الناتج عن تلقائية تشكيل الكتل المحددة للفراغات مثل تشكيل القصبه الرئيسية لنسيج المنطقة حيث نجد مراحل تصاعدية تتكون من نقطة بداية فارقاء وتصاعد وانتهاء بفراغ رئيسى يحيط به مجموعة من المحددات تتلائم مع مقياس الفراغ (المقياس الودود أو الحميم) والتي تنعكس على قوة العلاقة بين رواد المنطقة وقاطنيها فيسهل التعامل مع المكان وادراك احتياجاته ويزداد الشعور بالثقة والأمان لدى المستخدمين شكل(7،8)

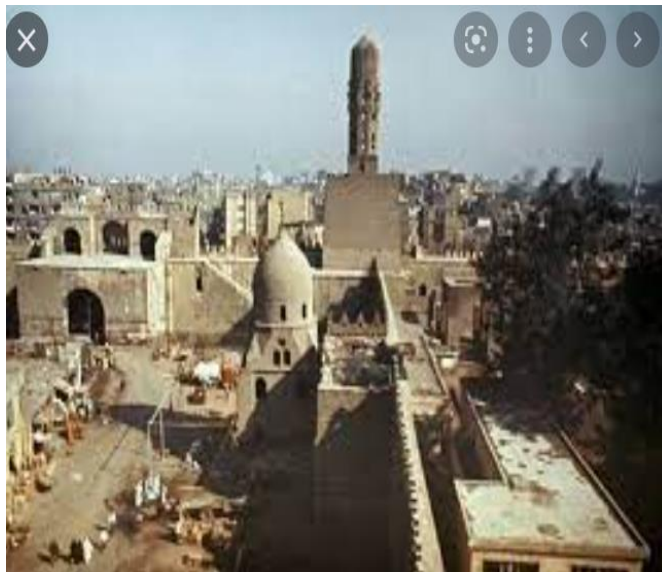
شكل (9) شارع المعز قبل التطوير

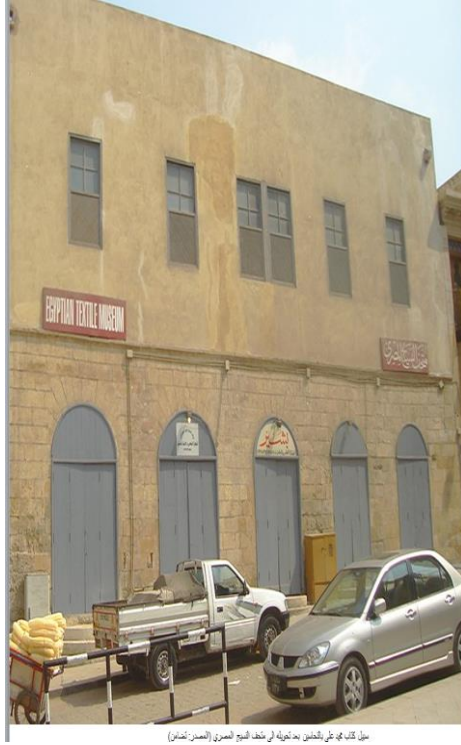
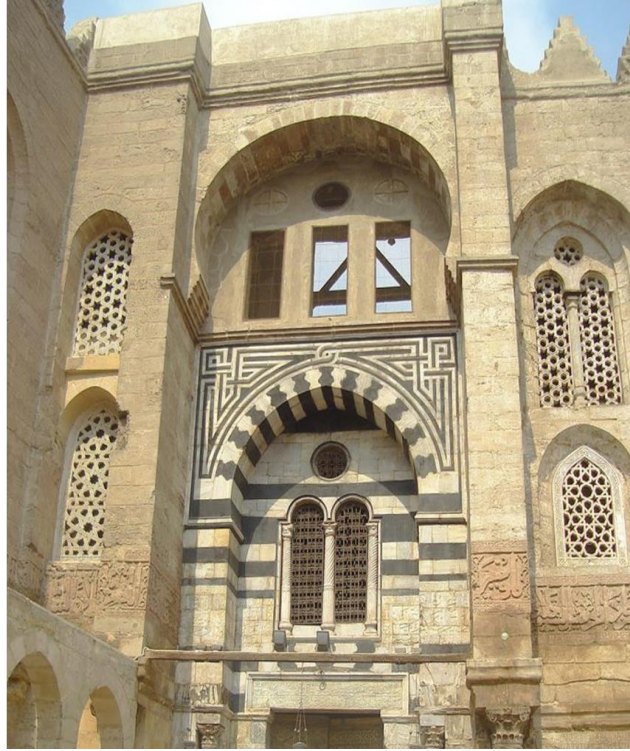
شكل (11) معالم شارع المعز بعد التطوير (المصدر تضامن)

- 8- اعادة الاستخدام: أدي ترميم الاثار بشارع المعز وطرح فكرة اعادة الاستخدام الي وجود عدة تجارب لتنظيم فعاليات ومعارض وأنشطة ثقافية نذكر منها علي سبيل المثال معرض تصميم والذي أقيم في يونيو 2010 في بيت السحيمي وبيت مصطفى جعفر وسبيل السلحدار شكل(11).
